CRYSTAL オーバーホールプログラムのご案内

オーバーホール 主な標準 交換部品

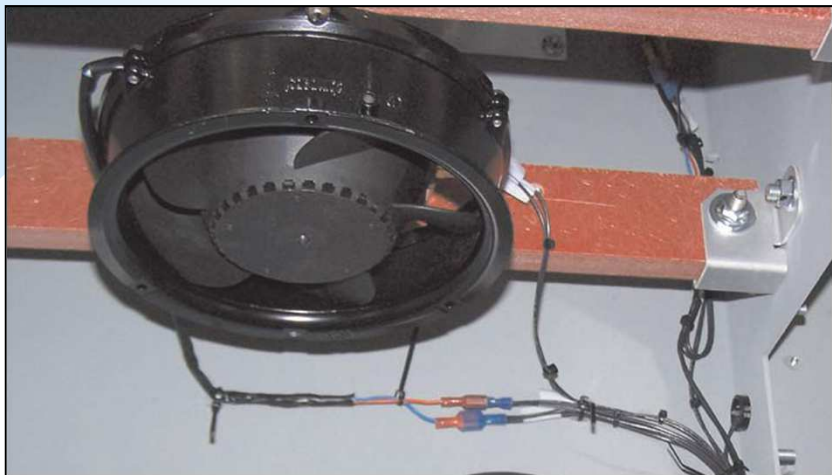
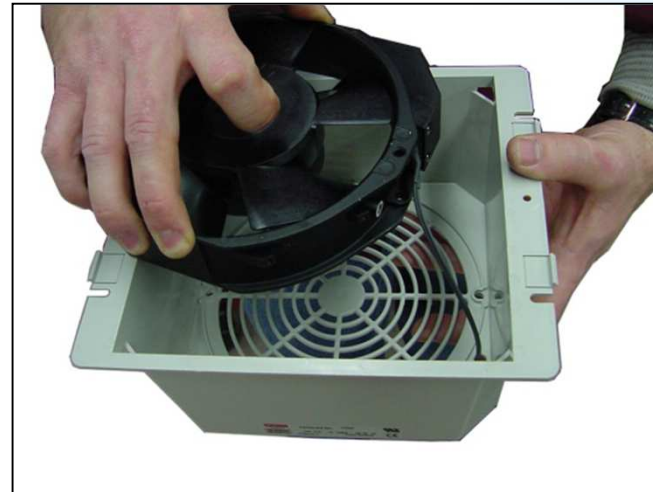
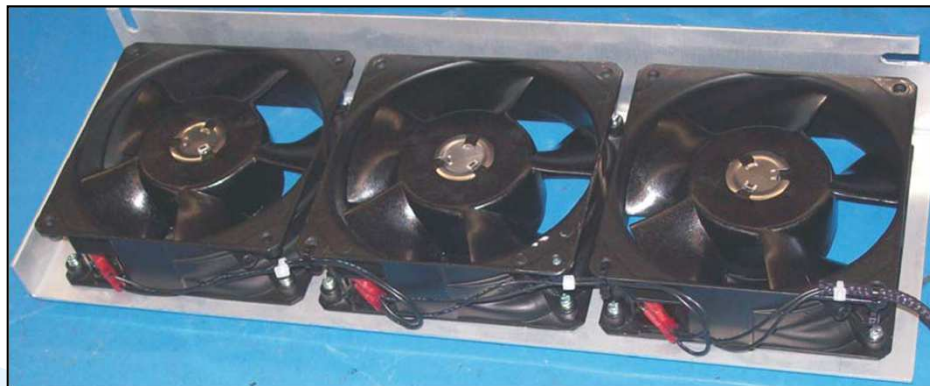
ファン

ファンのベアリングは、摩擦により時間の経過と共に摩耗します。
ファンが摩耗すると熱が十分放出されなくなるため、内部温度が上昇します。
熱負荷の上昇は、部品が故障する原因となります。

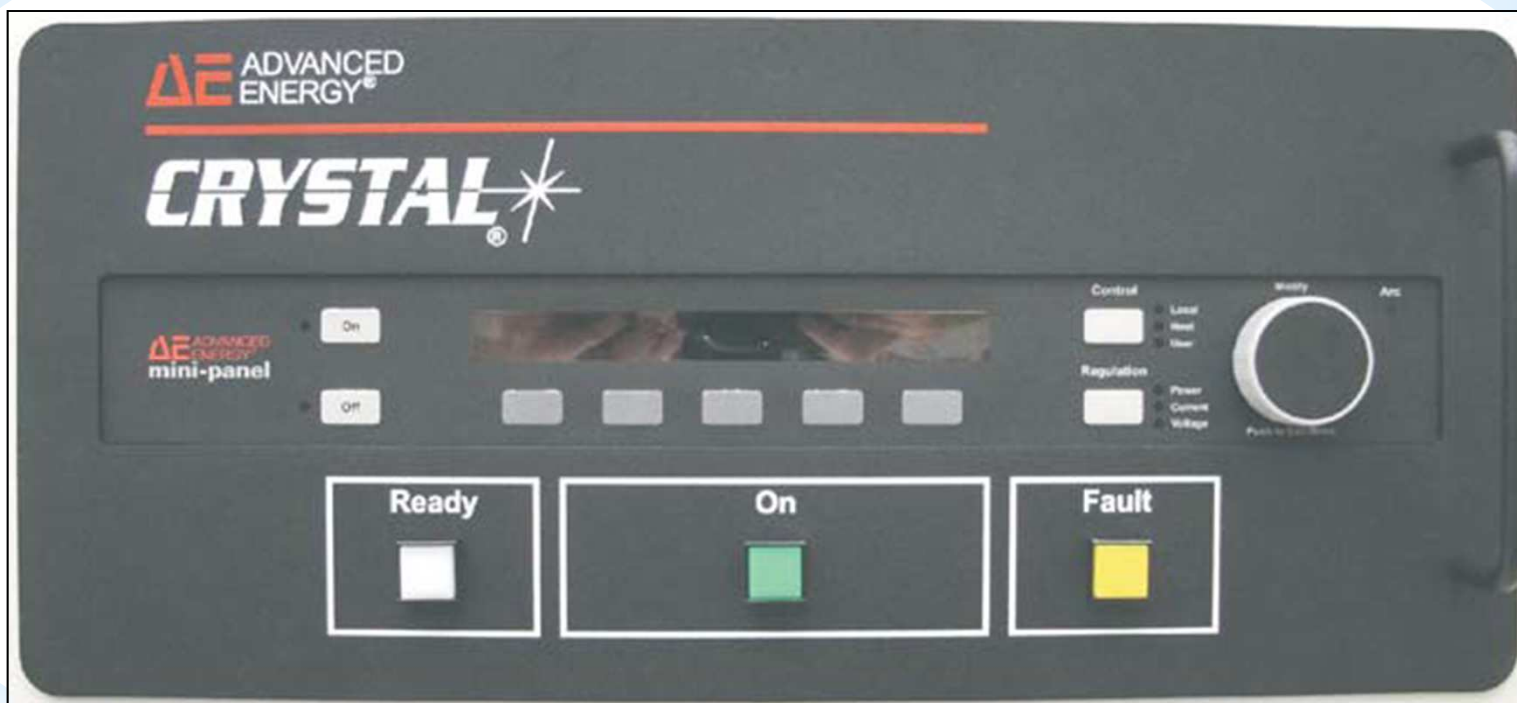
表示ランプ

表示ランプはCrystalの正面に有り、動作状態を示しています。表示ランプが切れた状態でも、Crystalの動作に支障が無い為、交換されずに使用されているケースが多々有ります。

ランプが切れた状況のままですと、作業される方が動作状態を間違っって認識してしまい、事故になる可能性が高まります。

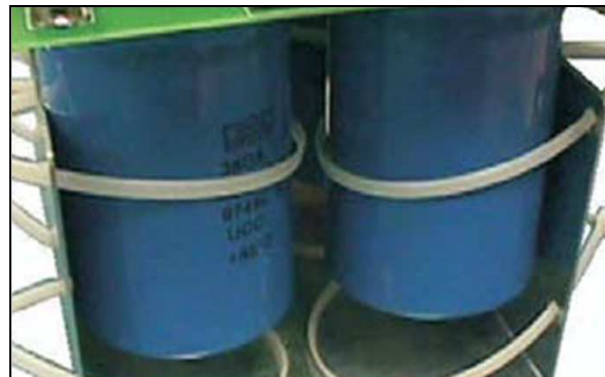
スナバコンデンサ(電解コンデンサ)

電解液は、コンデンサハウジングを介して一定の速度で蒸発します。
リードを囲っているゴムシール部に亀裂が入ると蒸発速度が上がり、
寿命が縮まります。
